IZVJEŠĆE O RADOVIMA NA OBJEKTIMA VODOVODA I ODVODNJE OTOKA VISA – UKLJUČIVANJE U POSTOJEĆI SUSTAV DALJINSKOG NADZORA I UPRAVLJANJA

IZVORIŠTA KORITA

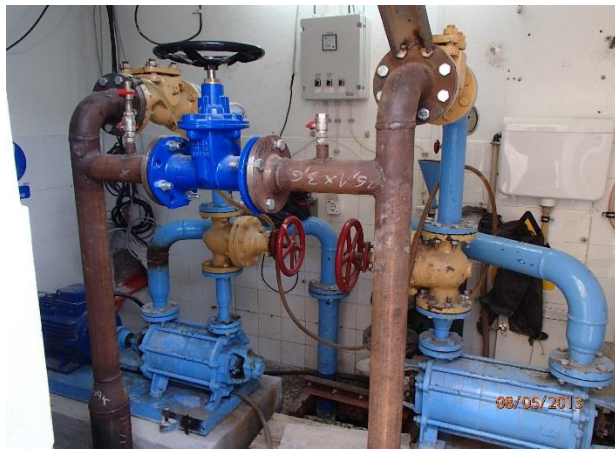
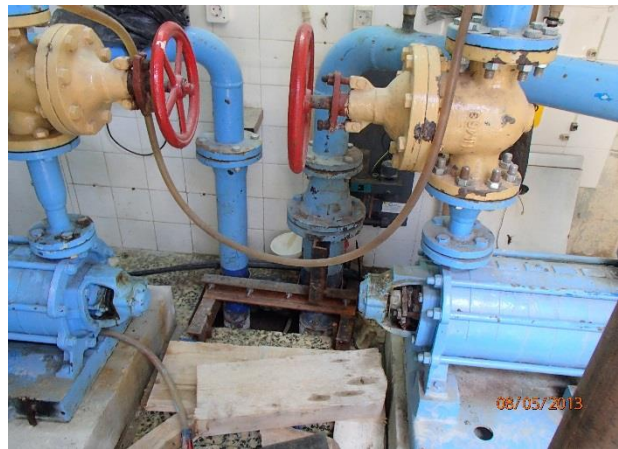
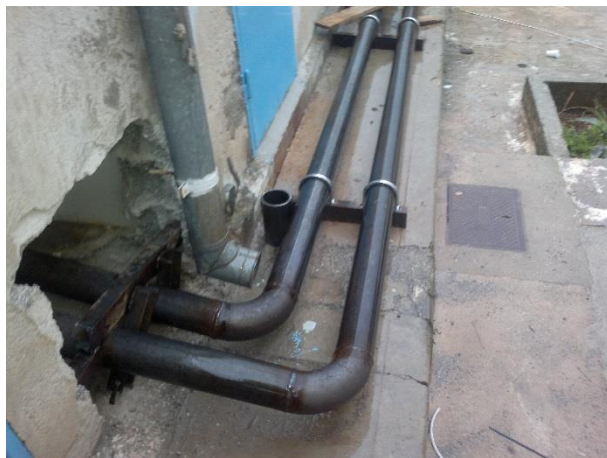
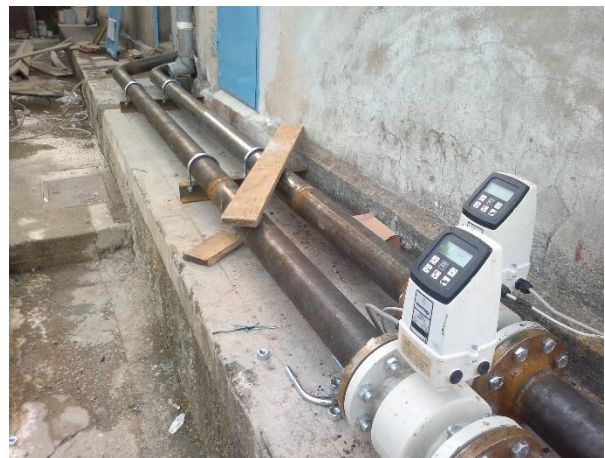
Slike privremenog rada postrojenja

To se postiglo izvedbom privremenog rada postrojenja, što je bio iznimno kompliciran postupak obzirom da je obuhvaćao znatne građevinske i strojarske radove i zahvate, pažljivo premještanje strojarske opreme i crpki iz stare strojarnice te njihovu ponovnu montažu na novo udaljenije mjesto privremenog rada postrojenja.

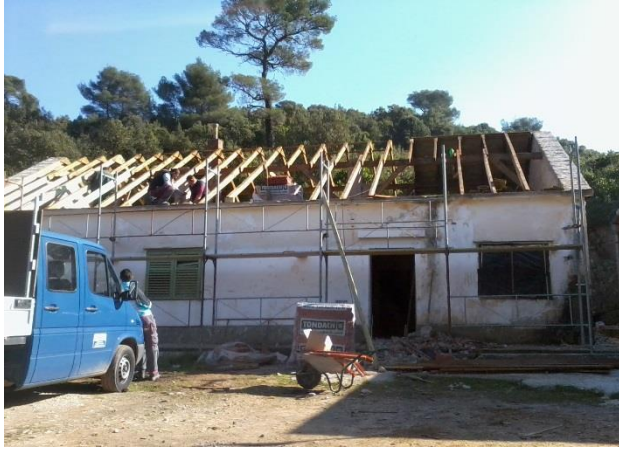
Stanje prije izvođenja sanacije C.S. Korita

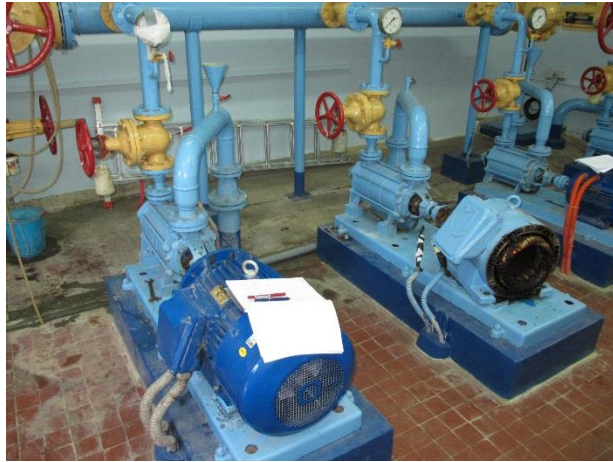
Stanje prije izvođenja sanacije C.S. Korita

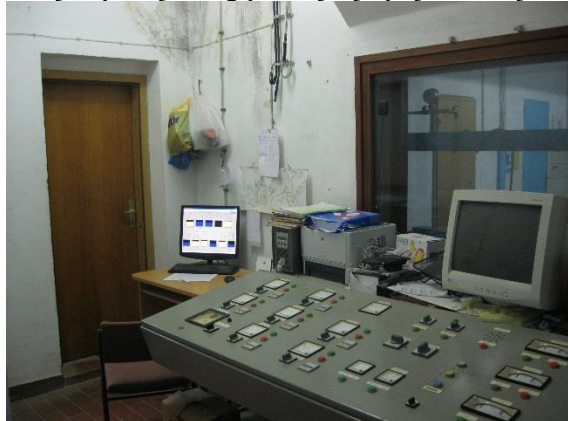
Stanje upravljačkog postrojenja prije sanacije

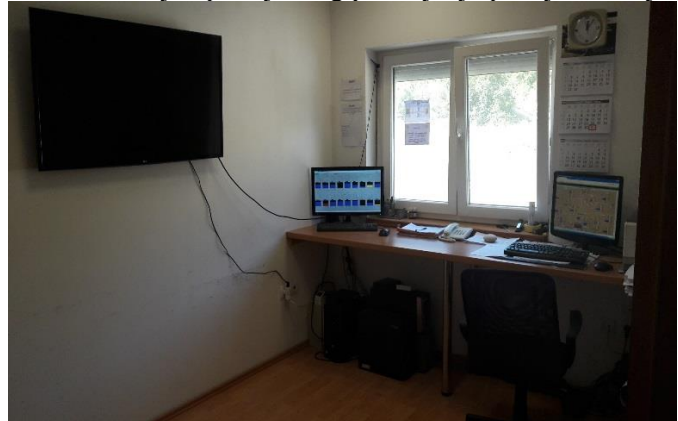
Stanje upravljačkog postrojenja poslije sanacije

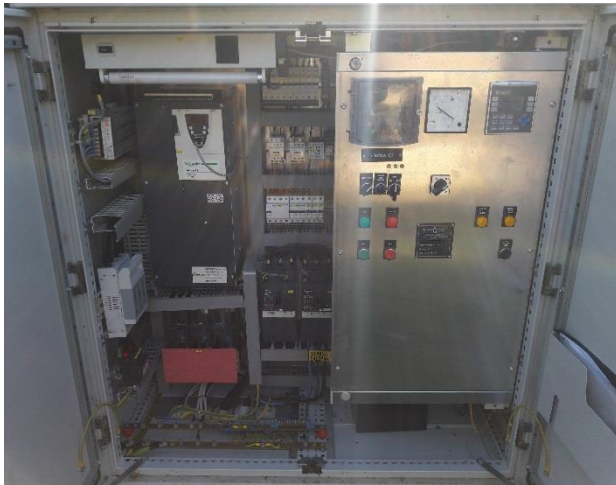
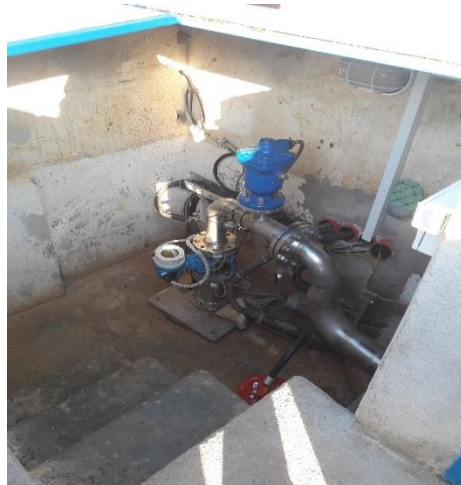
Bunar BO1:

Revitalizacija, čišćenje, zamjena elekto i strojarske opreme zdenca nije izvršena od izgradnje zdenca. Nakon revitalizacije i čišćenja te ugradbe nove opreme postigla se veća dubina zdenca za oko 3,3 m te olakšalo crpljenje vode iz zdenca.

- dobava i ugradba strojarske opreme i strojarski radovi,
- dobava i ugradba elektro opreme i elektro radovi,
- građevinski radovi.

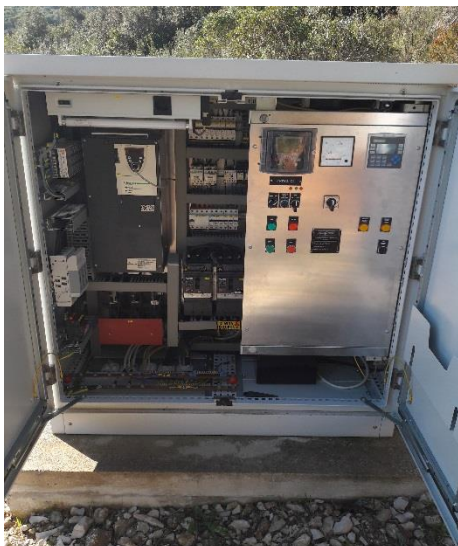
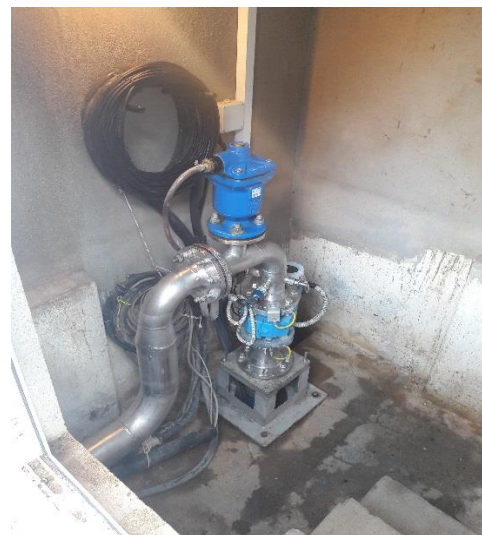
Bunar BO2:

Revitalizacija, čišćenje, zamjena elekto i strojarske opreme zdenca nije izvršena od izgradnje zdenca. Nakon revitalizacije i čišćenja te ugradbe nove opreme postigla se veća dubina zdenca za oko 2,7 m te olakšalo crpljenje vode iz zdenca.

- dobava i ugradba strojarske opreme i strojarski radovi,
- dobava i ugradba elektro opreme i elektro radovi,
- građevinski radovi.

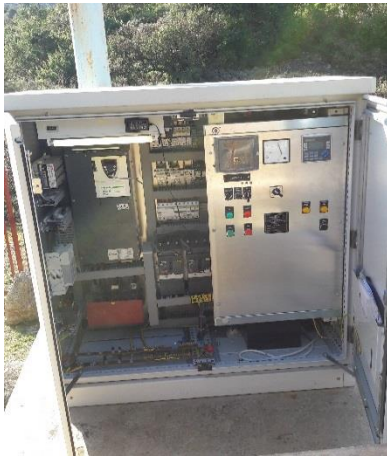
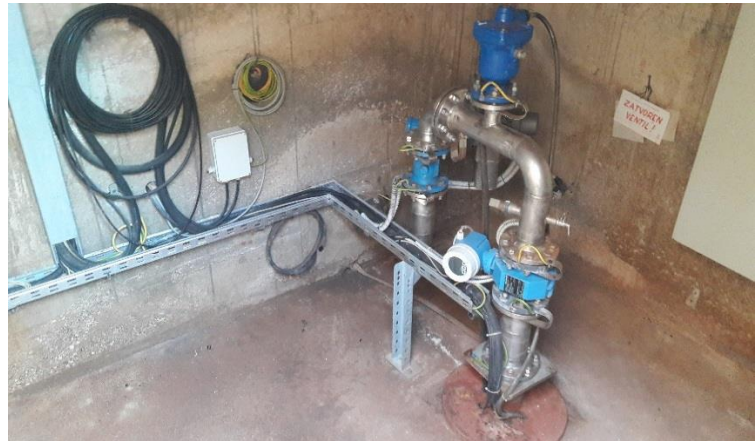
Bunar BO3:

Revitalizacija, čišćenje, zamjena elekto i strojarske opreme zdenca nije izvršena od izgradnje zdenca. Nakon revitalizacije i čišćenja te ugradbe nove opreme postigla se veća dubina zdenca za oko 2,0 m te olakšalo crpljenje vode iz zdenca.

- dobava i ugradba strojarske opreme i strojarski radovi,
- dobava i ugradba elektro opreme i elektro radovi,
- građevinski radovi,
- radovi na pričuvnom napajanju.

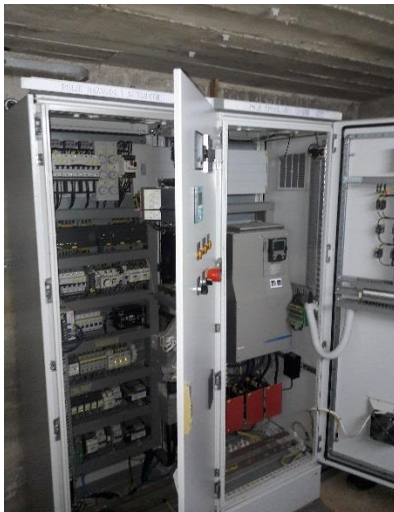
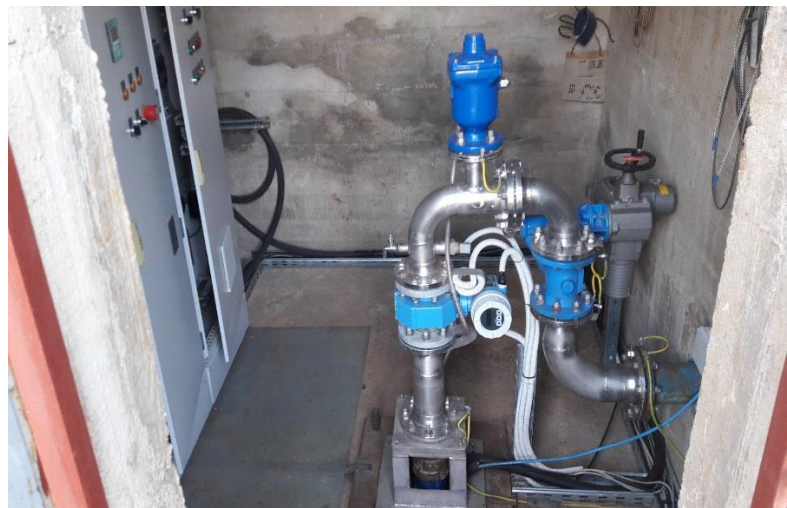
Bunar BO4:

Revitalizacija, čišćenje, zamjena elekto i strojarske opreme zdenca nije izvršena od izgradnje zdenca. Nakon revitalizacije i čišćenja te ugradbe nove opreme postigla se veća dubina zdenca za oko 2,2 m te olakšalo crpljenje vode iz zdenca.

- dobava i ugradba strojarske opreme i strojarski radovi,
- dobava i ugradba elektro opreme i elektro radovi,
- radovi na pričuvnom napajanju.

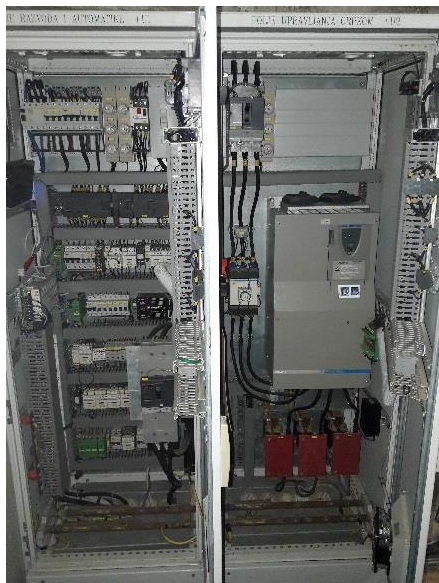
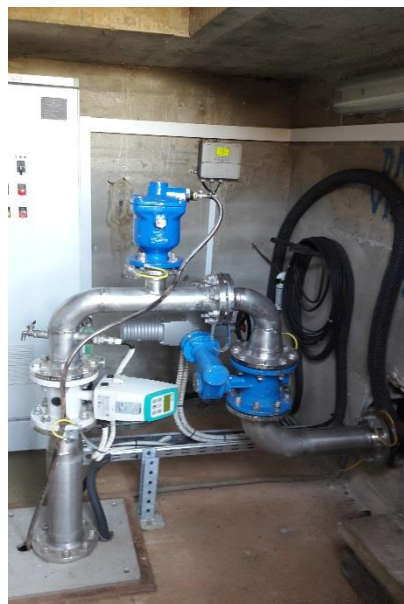
Bunar B05:

Revitalizacija, čišćenje, zamjena elekto i strojarske opreme zdenca nije izvršena od izgradnje zdenca. Nakon revitalizacije i čišćenja te ugradbe nove opreme postigla se veća dubina zdenca za oko 1,8 m te olakšalo crpljenje vode iz zdenca.

- dobava i ugradba strojarske opreme i strojarski radovi,
- dobava i ugradba elektro opreme i elektro radovi,
- radovi na pričuvnom napajanju,
- građevinski radovi.
