**Prijedlog sanacije dubinskog požara na odlagalištu  
otpada Wellington na Visu**

**Zagreb, lipanj 2026. godine**

**Dokumentacija:** Prijedlog sanacije dubinskog požara na odlagalištu otpada Wellington na Visu

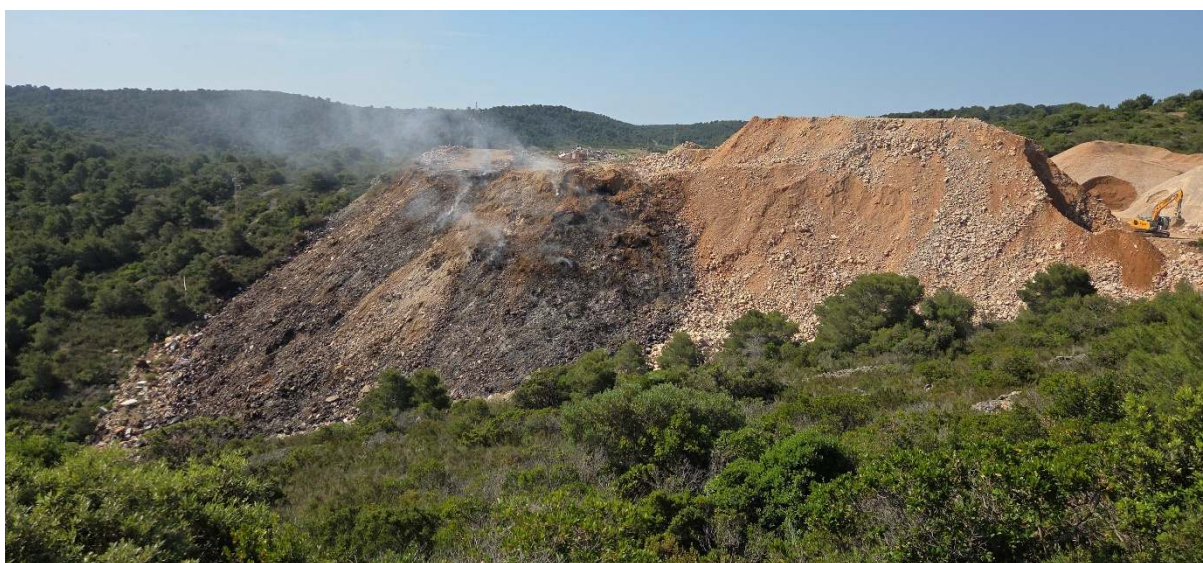
*Slika 2 - Odlagalište u svibnju 2026. godine*

Na istočnom dijelu platoa, na postojećem otpadu je izgrađena kazeta za prihvatanje otpada koji sadrži azbest, dok se zapadno, također na postojećem otpadu, skladišti veća količina inertnog materijala (kamen, pijesak, jalovina i slični materijali).

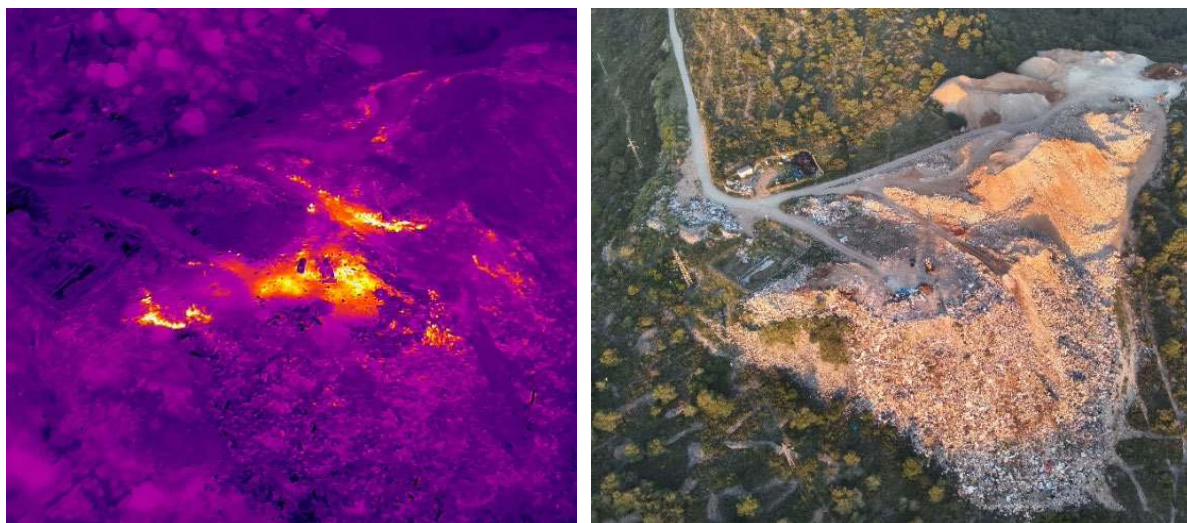
1. Primarna zona požara - područje najizraženijih termalnih anomalija na gornjoj zaravnatoj površini odlagališta, u kojem se pretpostavlja položaj glavnog dubinskog žarišta.
2. Sekundarna zona toplinskog utjecaja - šire područje povišenih površinskih temperatura, procijenjeno na približno 2.000 m<sup>2</sup>, koje upućuje na širenje topline kroz tijelo odlagališta.
3. Rubne zone izlaska topline - dijelovi istočnog i sjeveroistočnog pokosa te nožica nasipa uskladištenog inertnog materijala, gdje su zabilježene pojave pare, toplog zraka ili blaže termalne anomalije.

Procijenjena zahvaćena površina od približno 2.000 m<sup>2</sup> treba se koristiti kao najmanji početni obuhvat za sanaciju. Konačni obuhvat radova potrebno je prilagoditi stvarnom stanju tijekom sanacije, rezultatima dodatnih termalnih mjerenja, mjerenjima temperature u dubini otpada, pojavi dima ili pare te sigurnosnim uvjetima za rad.

*Slika 3 - Termalni i vizualni prikaz (Izvor: Inspekcijski izvještaj br. 2611, Airspect d.o.o., Zagreb, travanj 2026. godine)*

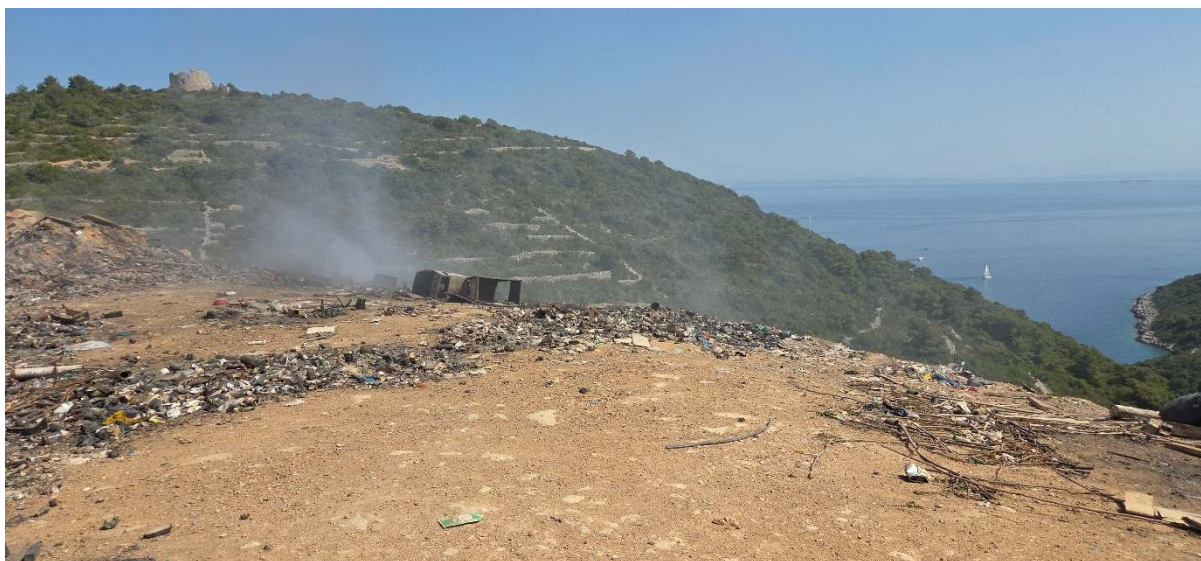
Procjena intenziteta i dubine požara na odlagalištu otpada Wellington temelji se na rezultatima vizualne i termalne inspekcije provedene bespilotnom letjelicom opremljenom infracrvenom kamerom 25. travnja 2026. godine, u ranim jutarnjim satima, od strane poduzeća Airspect d.o.o. Zagreb, što je dokumentirano u Termovizijskom i vizualnom izvješću o stanju odlagališta (Inspekcijski izvještaj broj 2611, 25. travanj 2026. godine) te obilaskom lokacije od strane djelatnika poduzeća H-Projekt d.o.o. Zagreb, 26. svibnja 2026. godine (Slika 4 - Pogled s ruba zaravnate radne površine prema sjeveru).

*Slika 4 - Pogled s ruba zaravnate radne površine prema sjeveru*

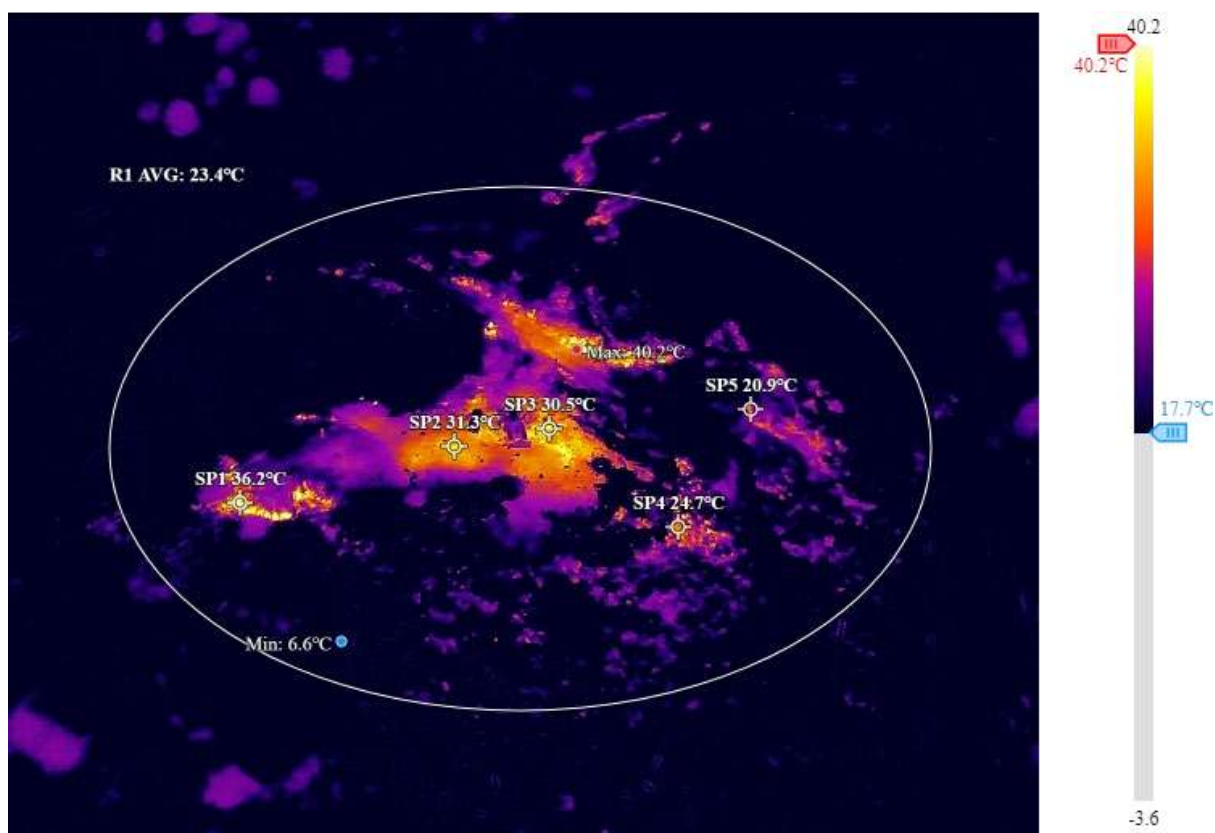
Najveći intenzitet požara procjenjuje se u zoni ispod gornje zaravnate površine odlagališta, približno ispod područja označenih točkama SP2, SP3 i Max. Te točke predstavljaju glavne površinske indikacije unutarnjeg žarišta. Točke SP1, SP4 i SP5 tumače se kao moguće zone izlaska toplog zračenja, odnosno mjesta na kojima toplina iz unutrašnjosti odlagališta lakše dolazi do površine zbog manje zbijenosti, veće propusnosti ili položaja na rubnim dijelovima nasutog otpada.

*Slika 5 - Termogram 1 (Izvor: Inspekcijski izvještaj br. 2611, Airspect d.o.o., Zagreb, travanj 2026. godine)*

Procjena dubine požara temelji se na položaju termalnih anomalija na nižim kotama, osobito na sjeveroistočnom pokosu. Točke SP4 i SP5 nalaze se približno 5 m ispod radne zaravnate površine odlagališta, a na tim su nižim kotama zabilježene jasne termalne anomalije povezane s izlaskom toplog zraka. Na temelju toga zaključuje se da se suspektno unutarnje žarište nalazi najmanje 5 m ispod radnog zaravnatog dijela odlagališta, a vrlo vjerojatno i dublje.

Za potrebe sanacije, požar se procjenjuje kao dubinski tinjajući požar srednjeg do visokog intenziteta s obzirom na njegov prostorni obuhvat, potvrđene temperaturne anomalije, dubinu žarišta i mogućnost širenja topline kroz tijelo odlagališta. Rizik se dodatno povećava pri otkopavanju, jer dotok kisika u zagrijane slojeve otpada može uzrokovati pojačano tinjanje, pojavu dima, pare ili lokalno otvorenog plamena.

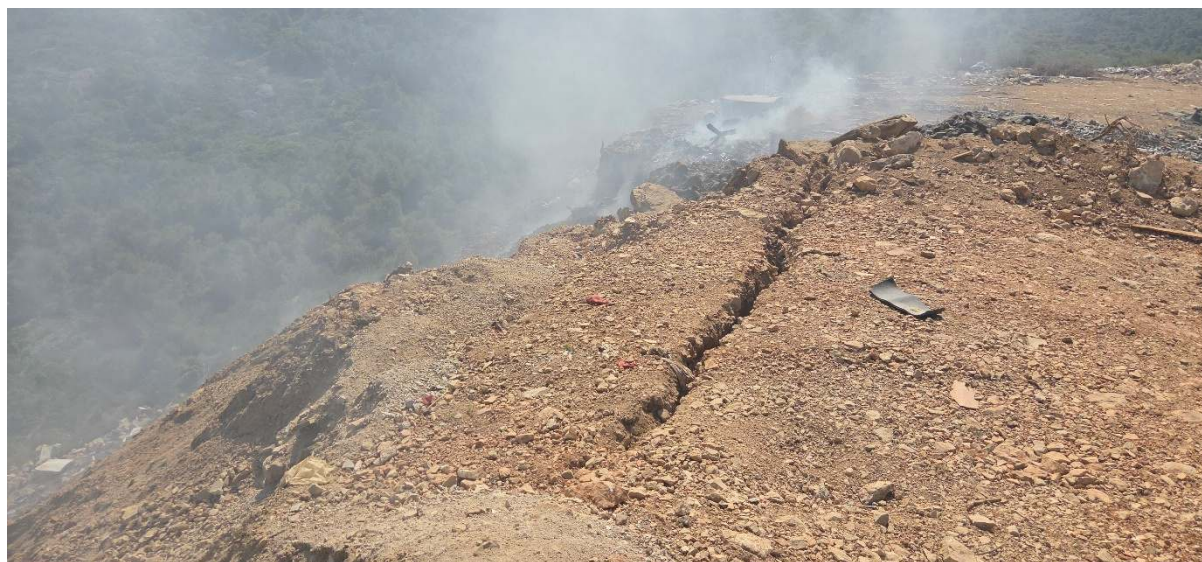
Stabilnost odloženog otpada je granična te se pokosi ne mogu smatrati sigurnima bez prethodnog preoblikovanja i stabilizacije. Posebno nepovoljan utjecaj ima voda, što je važno za planiranje sanacije požara jer će se tijekom gašenja i hlađenja dijelova odlagališta ista koristiti. Nekontrolirano natapanje otpada može povećati masu tijela odlagališta, povećati porne tlakove, smanjiti posmičnu otpornost otpada i potaknuti klizanje ili lokalno urušavanje, što se trenutno i događa na lokaciji (Slika 6 - Nastanak klizne plohe na vrhu pokosa odlagališta otpada Wellington).

*Slika 6 - Nastanak klizne plohe na vrhu pokosa odlagališta otpada Wellington*

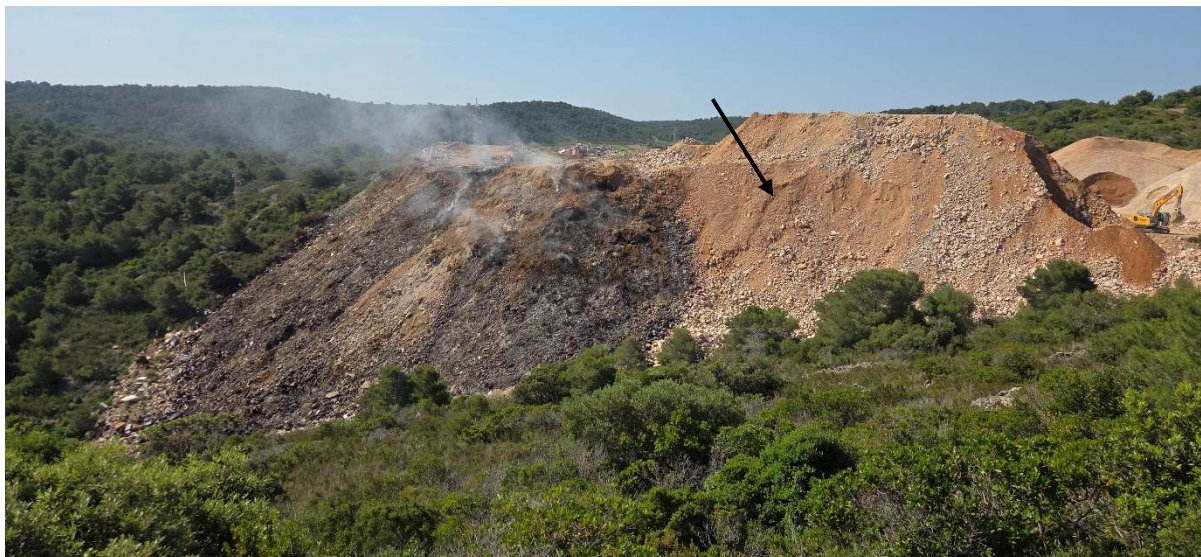
Nestabilnost se trenutno manifestira lokalnim klizanjem i urušavanjem, što se i događa na lokaciji i što znatno utječe na prohodnost i sigurnost na protupožarnom putu (Slika 7 - Klizne plohe na uskladištenom inertnom materijalu).

*Slika 7 - Klizne plohe na uskladištenom inertnom materijalu*

Zbog hitnosti sanacije požara, predlaže se da se započne sa sanacijom bez intervencija u osposobljavanje požarnog puta, ali uz što hitniji početak radova na ublažavanju pokosa uskladištenog inertnog otpada od strane korisnika skladišnog prostora.

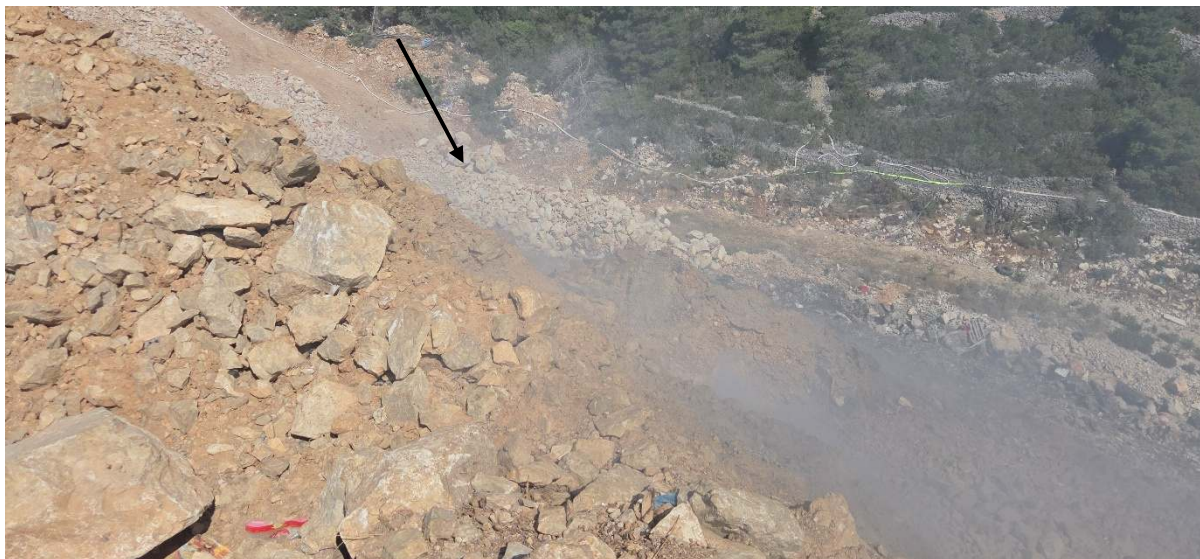
Protupožarna ceste se odvaja s makadamske pristupne ceste te je položena u nožici pokosa odloženog otpada. Cesta je neprohodna i djelomično zatrpana inertnim materijalom koji klizi s nestabilnog pokosa uskladištenog inertnog materijala (Slika 8 - Protupožarni put).

*Slika 8 - Protupožarni put*

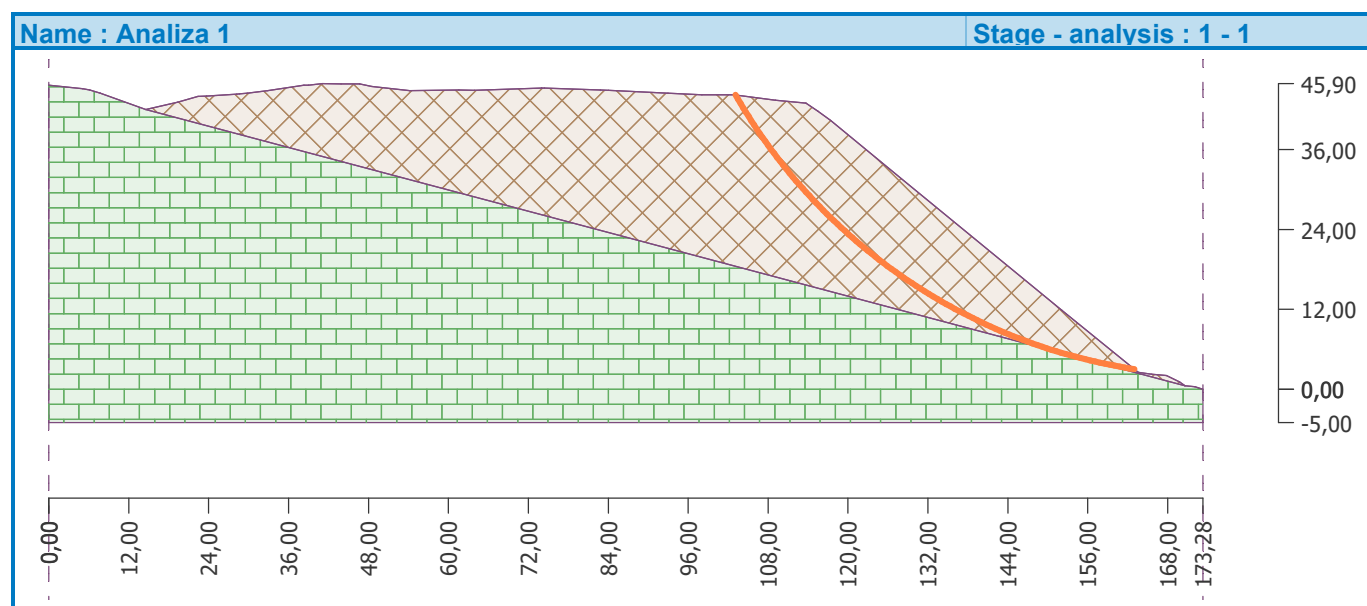
Factor of safety = 1,11 < 1,50

**Slope stability NOT ACCEPTABLE**

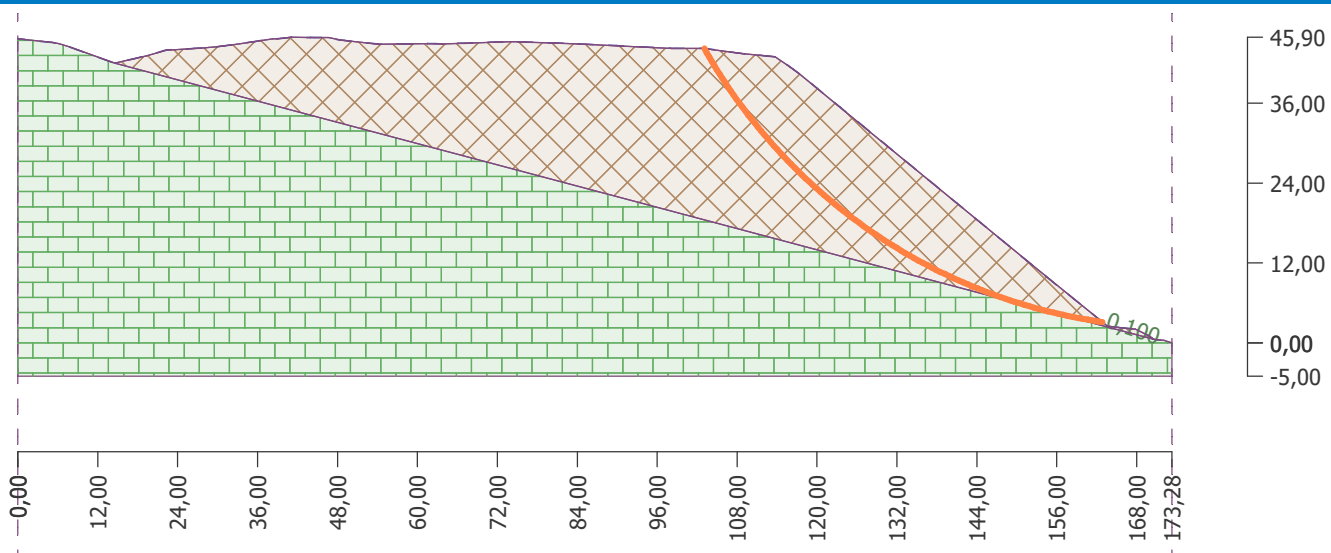
Factor of safety = 1,00 < 1,50

**Slope stability NOT ACCEPTABLE**

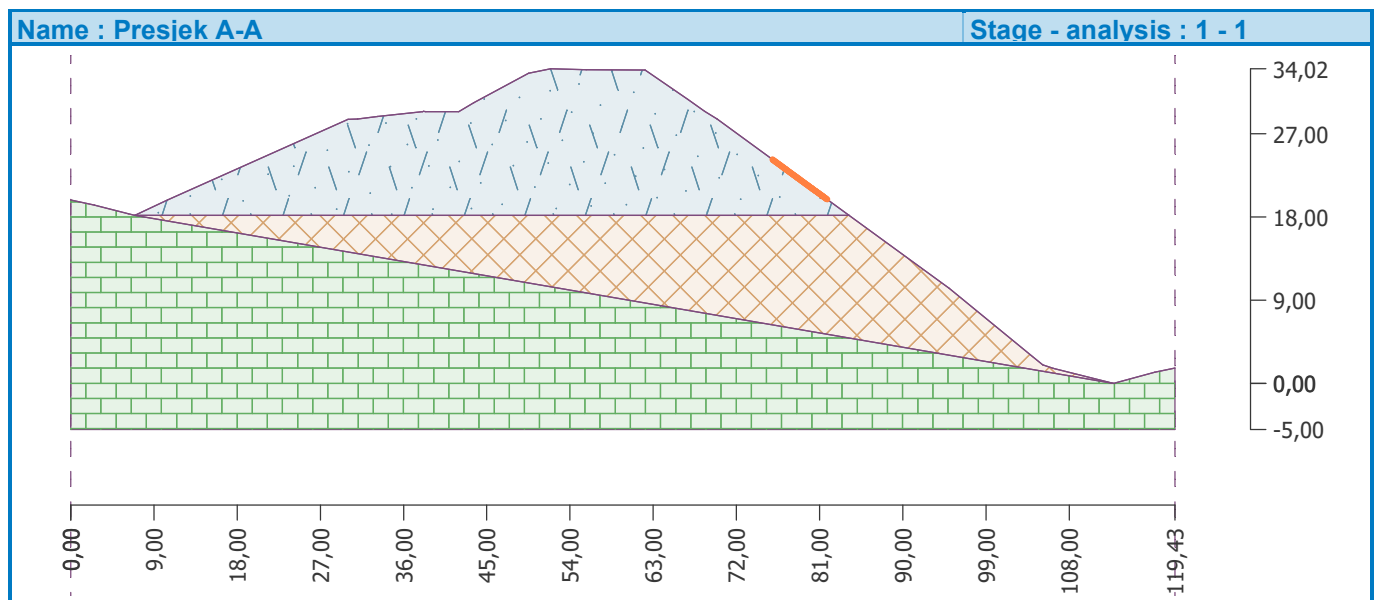
Factor of safety = 0,96 < 1,50

**Slope stability NOT ACCEPTABLE**

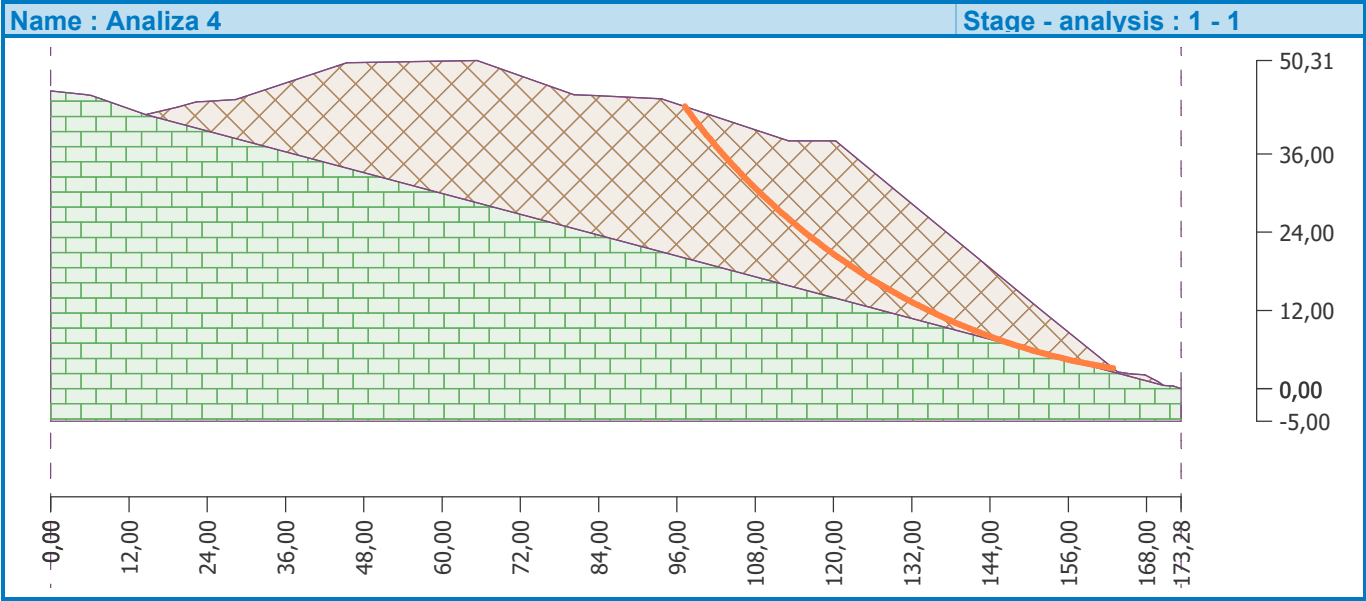
Factor of safety = 1,21 < 1,50  
Slope stability NOT ACCEPTABLE

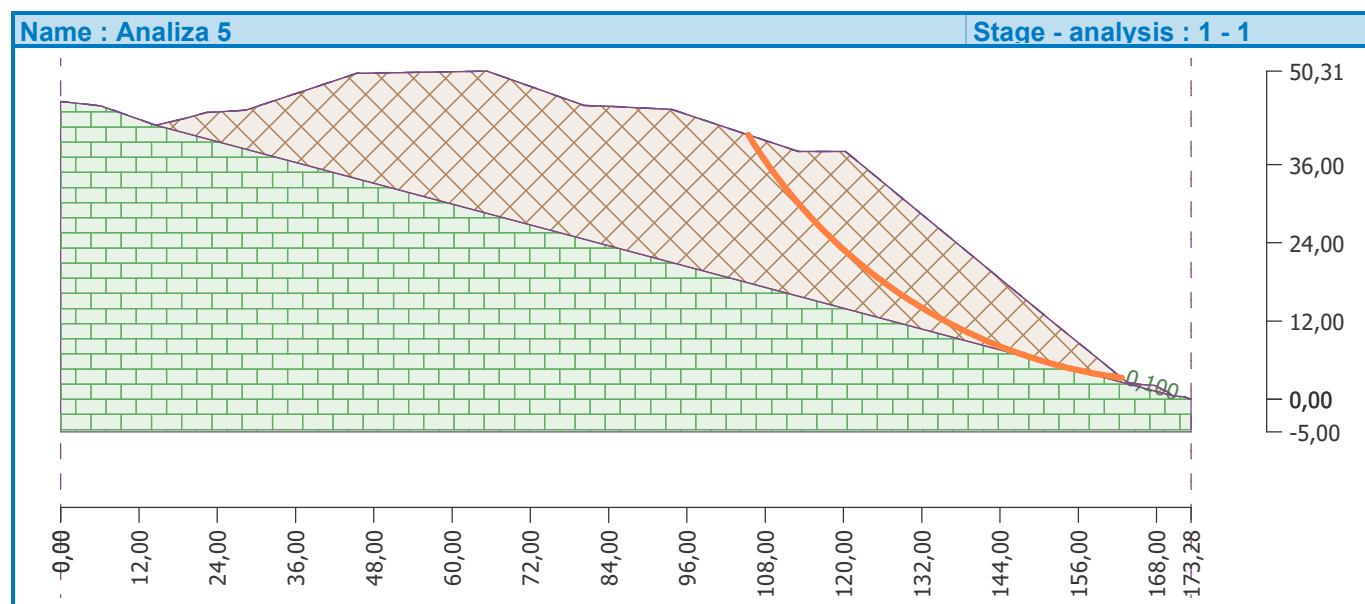
Factor of safety = 1,08 < 1,50

**Slope stability NOT ACCEPTABLE**
