## Inspekcijski izvještaj br. 2611

| Predmet inspekcije | Odlagalište otpada Wellington | Projekt broj | 2611 |
| Vrsta inspekcije | Vizualna i termalna inspekcija bespilotnom letjelicom opremljenom IC kamerom | | |

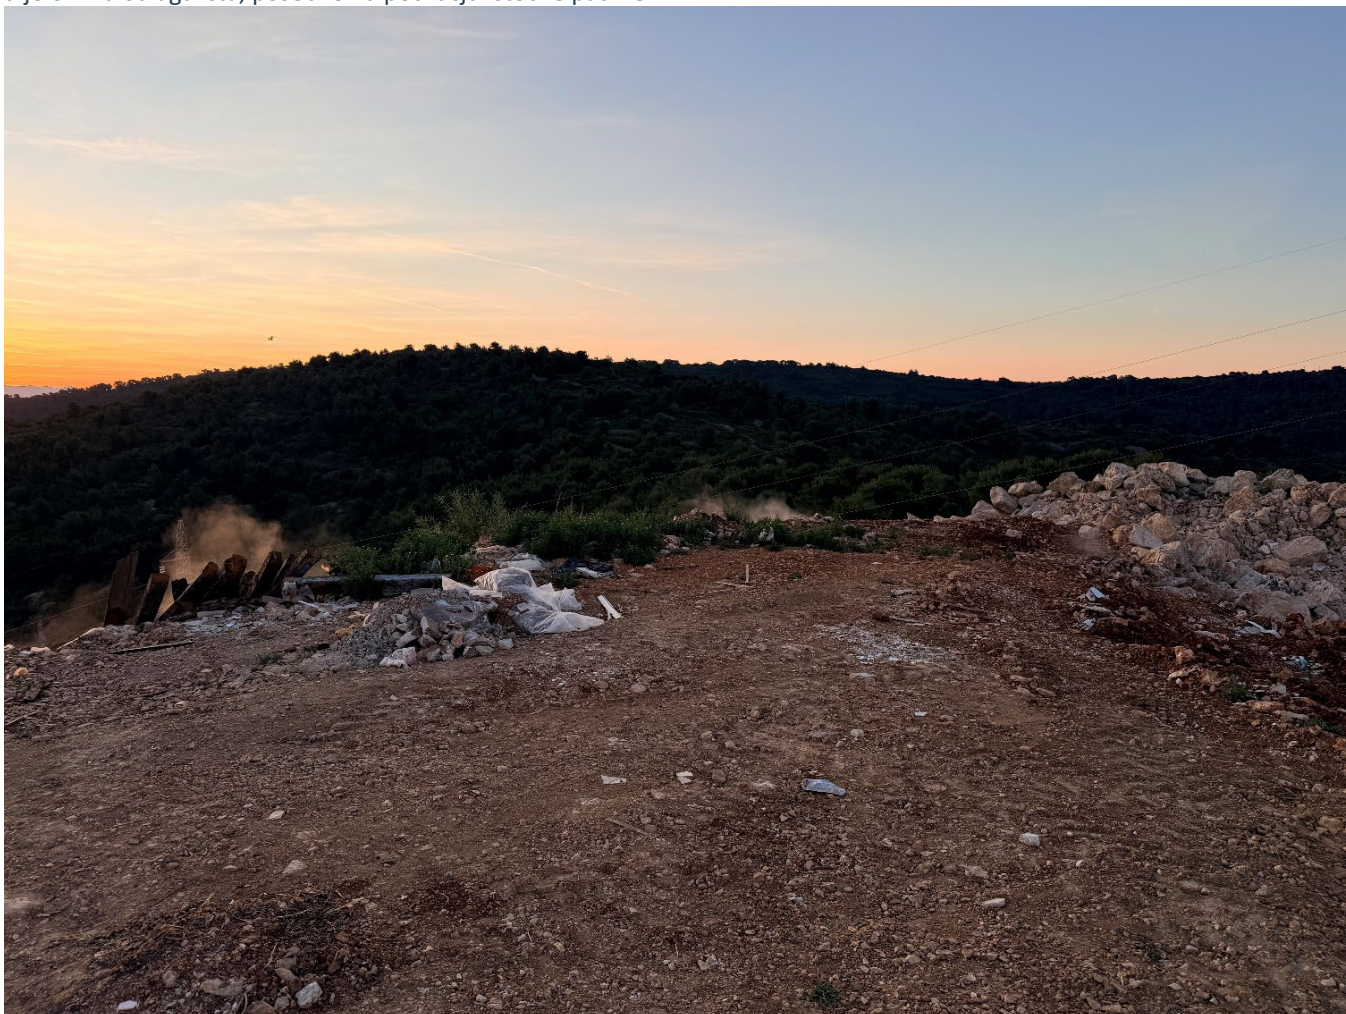
Tijekom vizualnog pregleda odlagališta u ranim jutarnjim satima uočeno je lokalizirano izdizanje vodene pare na rubnim dijelovima odlagališta, posebno na području istočne padine.

Slika 3 – Isparavanje uz rub istočne padine odlagališta.
